**PROGRAM NA WYKONANIE BADAŃ I PRAC KONSERWATORSKICH
OŁTARZA GŁÓWNEGO P.W. MATKI BOSKIEJ NIEPOKALANEJ, OŁTARZA
BOCZNEGO P.W. ŚW. ANNY I OŁTARZA BOCZNEGO P.W. ŚW. JÓZEFA
W KOŚCIELE PAR. P.W. ŚW. PIOTRA W OKOWACH W BIAŁEJ**

(powiat wieluński, gmina Biała, woj. łódzkie)

Nazwa obiektu:	kościół parafialny p.w. św. Piotra w Okowach w Białej; ołtarz główny p.w. Matki Boskiej Niepokalanej, ołtarz boczny p.w. św. Anny, ołtarz boczny p.w. św. Józefa
Adres obiektu:	Biała – Parcela 14b, 98 – 350 Biała k. Wielunia
Czas powstania:	ok. 1743 r.
Właściciel:	Parafia Rzymskokatolicka p.w. św. Piotra w Okowach w Białej Biała-Parcela 14b, 98-350 Biała k. Wielunia
Nr. Rej. Zab.:	B/141/1-22/
Opr.: Konserwator Dziel Sztuki	
	mgr Maria Góralczyk Częstochowa, 19.12. 2022

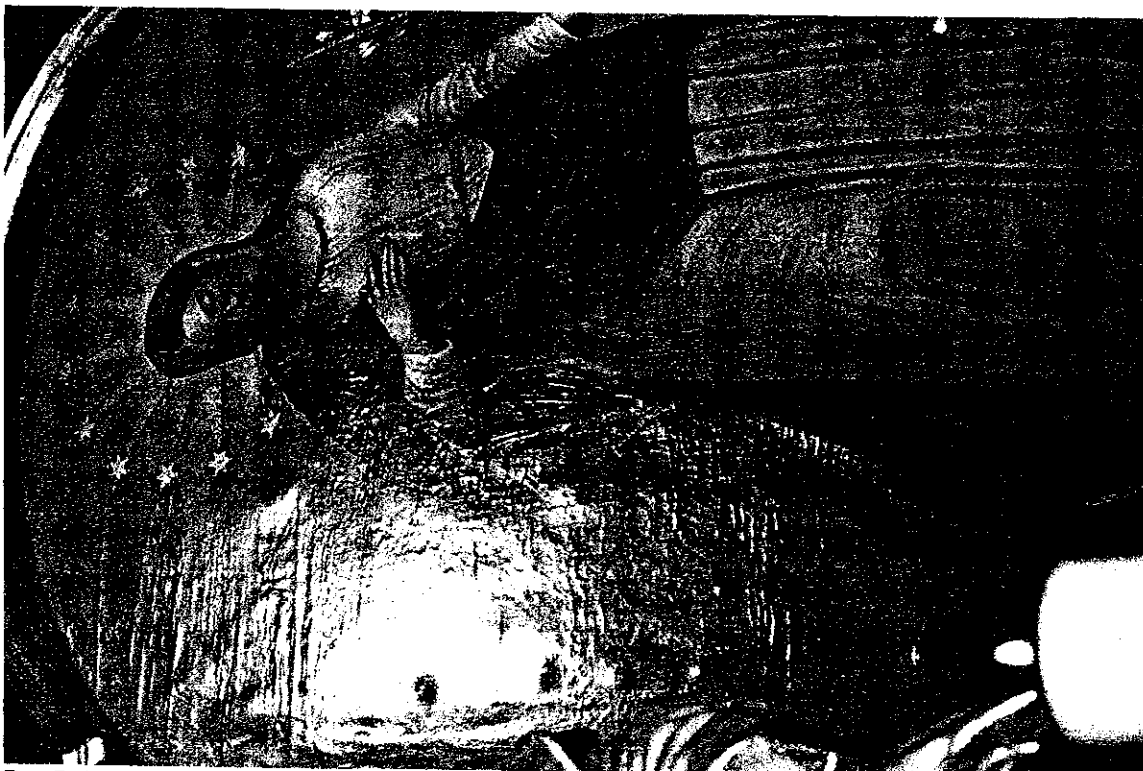
Fot. 7. Kościół p.w. św. Piotra w Okowach w Białej. Obraz Matka Boska Niepokalana w środkowym polu retabulum. Odształcenia płótna, złuszczenia warstwy malarskiej.

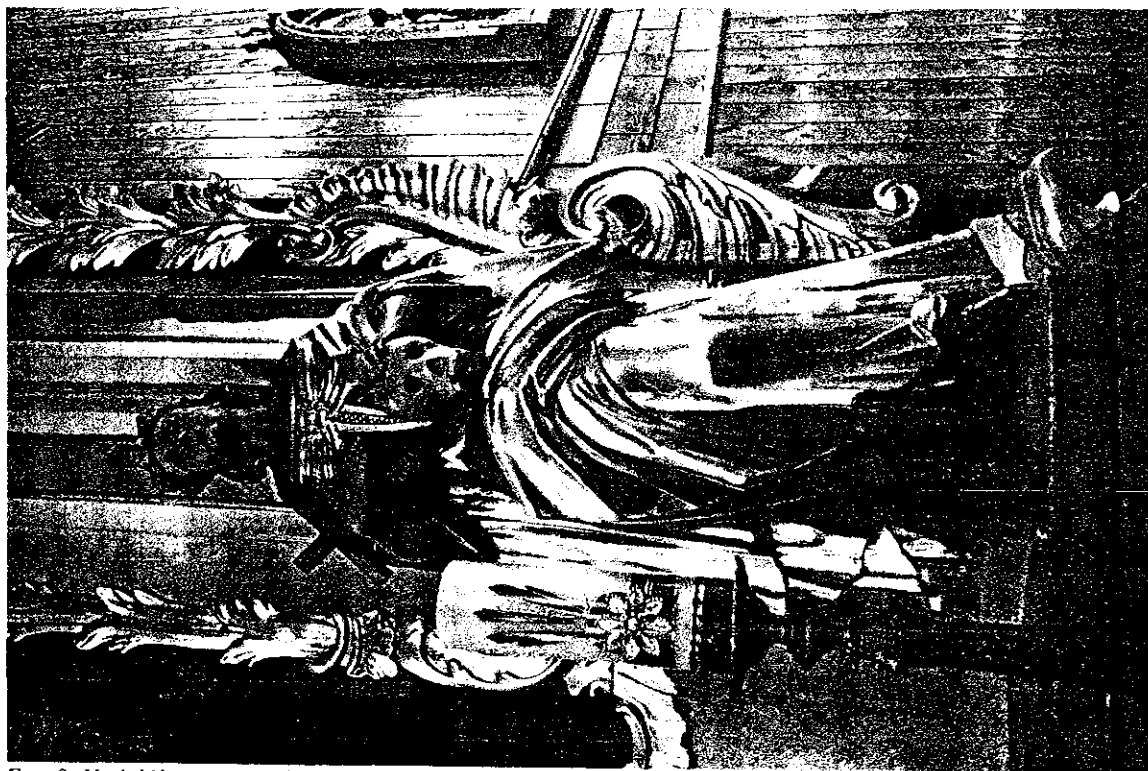
Fot. 9. Kościół p.w. św. Piotra w Okowach w Białej. Rzeźba św. Rozalii. Powierzchnie polichromowane barwnie pokryte warstwą gruntu i wtórnymi powłokami barwnymi. Partie pozłacane przezłożone folią imitującą złoto.

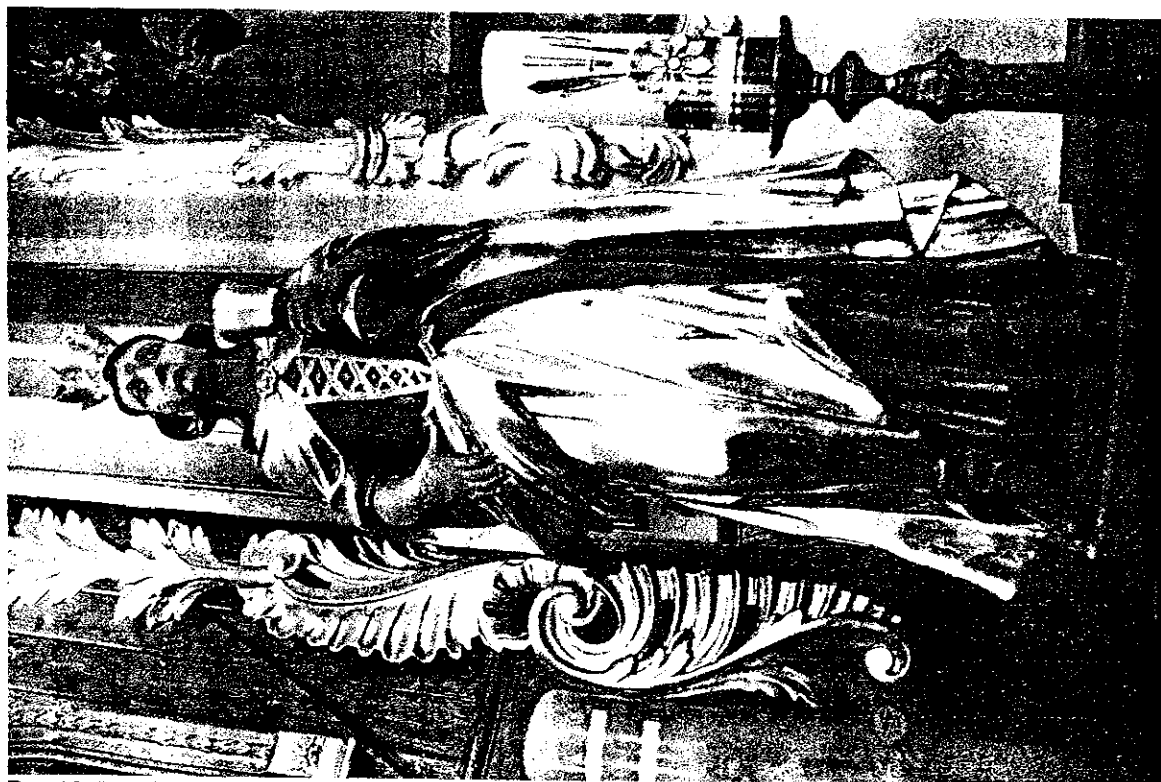
Fot. 10. Kościół p.w. św. Piotra w Okowach w Białej. Rzeźba św. Barbary. Powierzchnie polichromowane barwnie pokryte warstwą gruntu i wtórnymi powłokami barwnymi. Partie pozłacane przezłożone folią imitującą złoto.

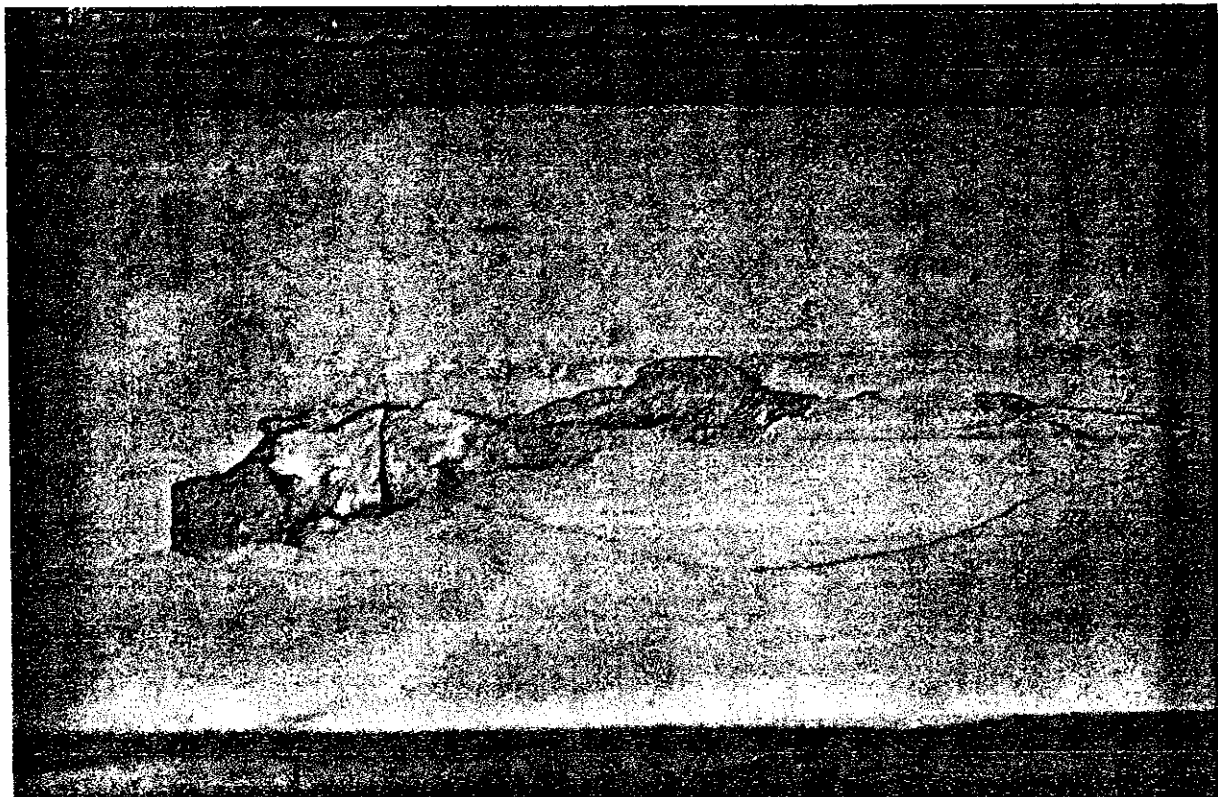
Fot. 12. Kościół p.w. św. Piotra w Okowach w Białej. Powierzchnie polichromowane barwnie pokryte warstwą gruntu i wtórnymi powłokami barwnymi.
