PROGRAM PRAC KONSERWATORSKICH

PRZY OŁTARZU BOCZNYM

Z OBRAZEM „ŚW. ROCH”

ŚWIĘTYCH W NARAMICACH

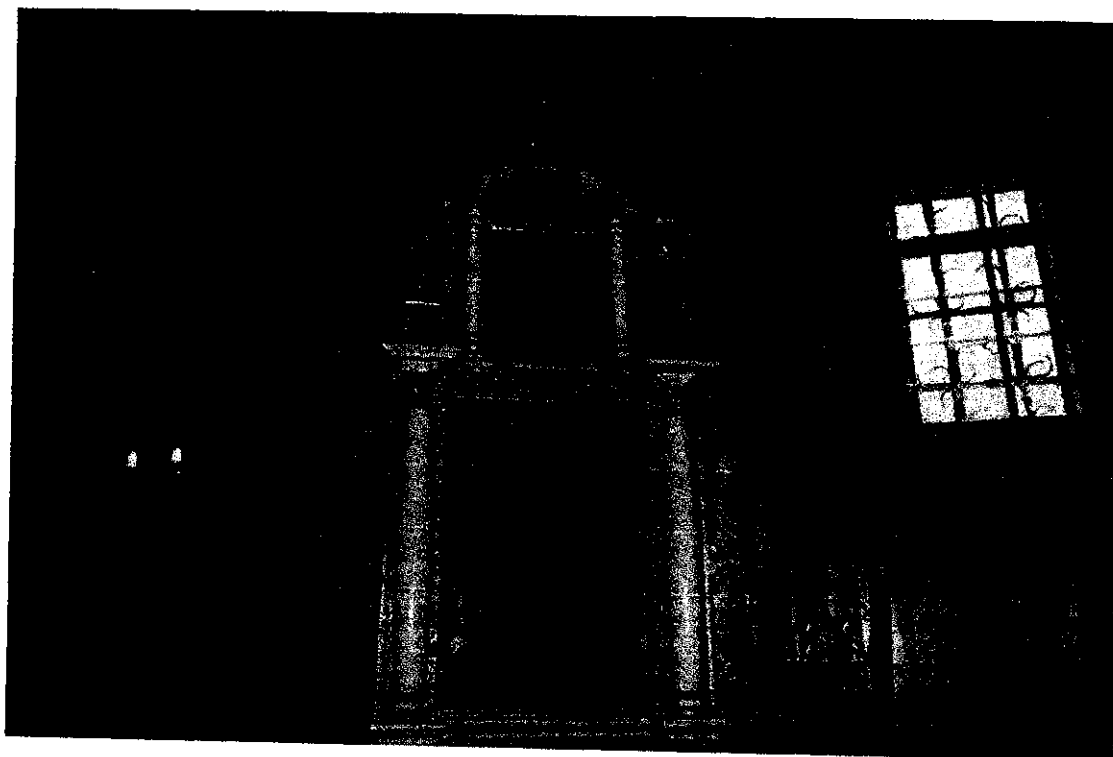
Fot. 3 Kościół parafialny p.w. Wszystkich Świętych, Naramice. Ołtarz z obrazem „św. Roch” w południowo-wschodnim narożu nawy. Nastawa ze zwierczeniem. Widoczne przemałowania w kolorze białym, intensywnie zielonym i w obrębie ornamentów brąz. Oba obrazy zabrudzone, z warstwą pociemniałego werniksu.

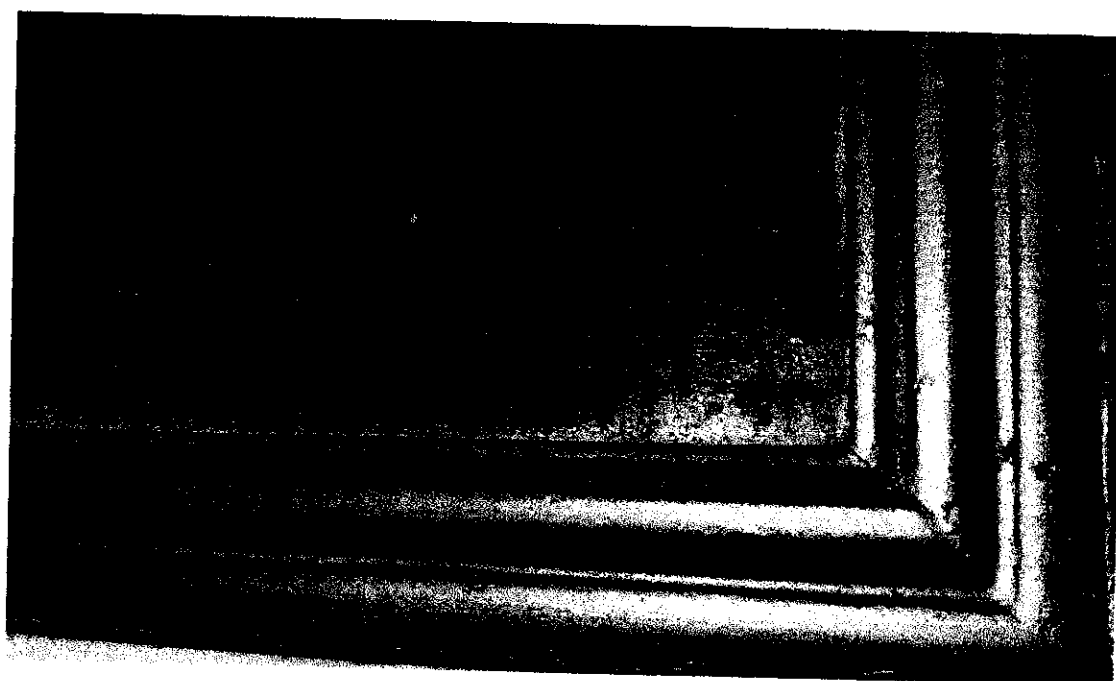
Fot. 6 Kościół parafialny p.w. Wszystkich Świętych, Naramice. Ołtarz z obrazem „św. Roch” w południowo-wschodnim narożu nawy. Fragment obrazu „św. Roch” z ramą. Widoczna w prawym, dolnym narożniku obrazu sygnatura oraz przetarcia i zachłapania warstwy malarskiej oraz drobne, białe punkty mogące świadczyć o obecności mikroorganizmów.

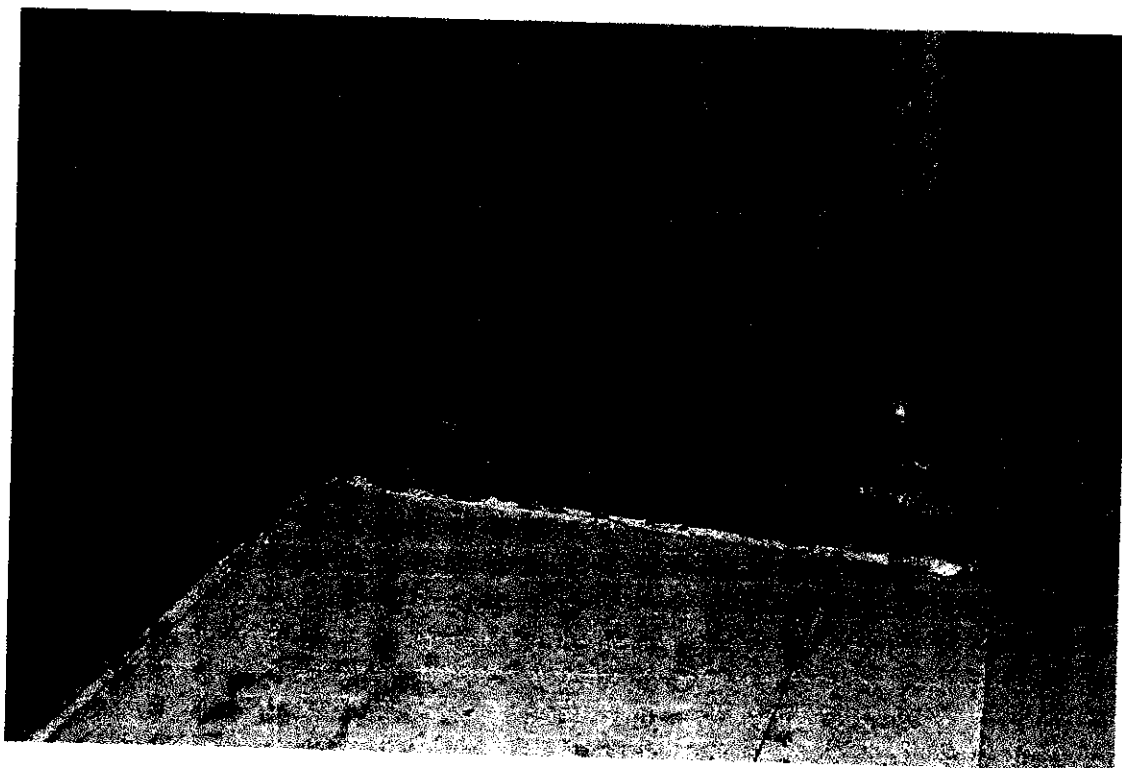
Fot. 14 Kościół parafialny p.w. Wszystkich Świętych, Naramice. Ołtarz z obrazem „św. Roch” w południowo-wschodnim narożu nawy. Fragment dolnej części predelli. Widoczna gruba warstwa przemalowań i pod nimi liczne ubytki wcześniejszych nawarstwień.
